ESTUDIO DE CASO

Fallo del embalaje: detección, investigación y resolución

Vicepresidente – Ingeniería del embalaje
Packaging Compliance Labs

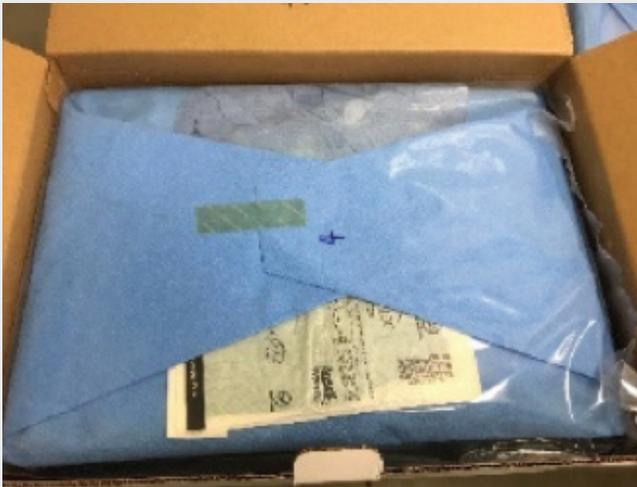
Vista de las barreras estériles en el interior de la caja

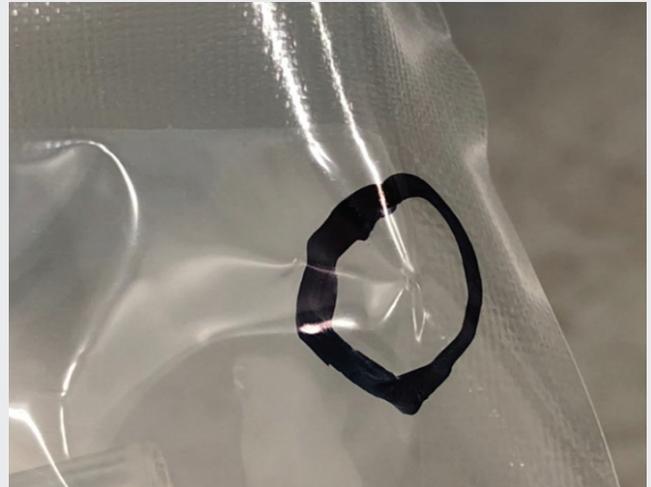
La prueba de integridad inicial mostró una tasa de fallo elevada, de aproximadamente el 50%, en forma de poros en las esquinas de la bolsa con cabecera. Había que actuar sin demora con el fin de obtener las autorizaciones necesarias y satisfacer los parámetros del proyecto.

Primer plano, ejemplo de poros en las esquinas de las bolsas

Hemos eliminado la bolsa con cabecera y hemos rediseñado el embalaje. El nuevo diseño utiliza capas dobles de material para reforzar las áreas problemáticas añadiendo tiras adicionales de Tyvek y film. Al probar el rendimiento del poliéster de calibre 48/92 comparado con el de 48/96, se producían más poros en la versión 48/92 más gruesa. También probamos una bolsa de nailon, que fue la seleccionada finalmente. El nailon normalmente presenta una mejor resistencia a la flexión que el poliéster. El nuevo sistema de embalaje permitió que el cliente volviera a funcionar normalmente sin fallos de embalaje, garantizando la esterilidad del kit quirúrgico hasta su uso final.

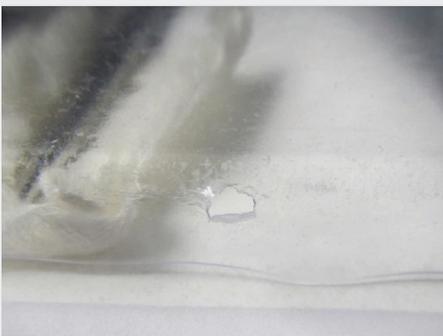
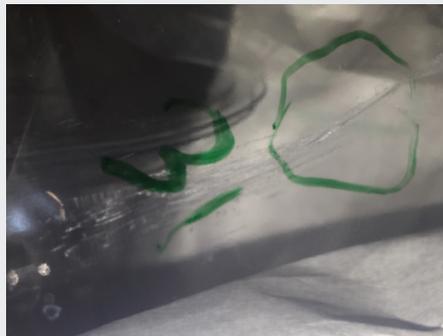
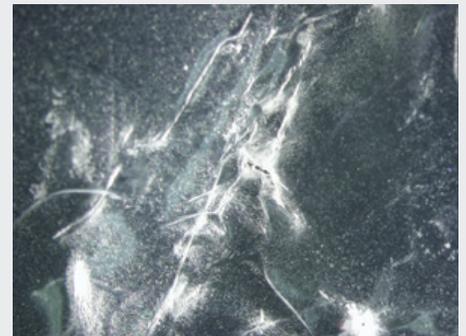
- ✓ Los bordes del poro, así como el material del entorno inmediato del poro, presentaban marcas blancas de tensión (a veces llamadas “testigos”), indicadoras del agrietamiento por flexión.
- ✓ Los bordes del poro estaban relativamente limpios, no 'fibrosos' ni 'estirados', como puede suceder con los agujeros creados por perforación o enganchón.
- ✓ Los poros estaban claramente situados a lo largo de los pliegues / dobleces del material de la bolsa.

Se observaron fuertes marcas de flexión en varios niveles de ampliación, confirmándose el agrietamiento por flexión.

Estas imágenes ampliadas muestran fuertes marcas de flexión del film, confirmando que el origen de los poros es el agrietamiento por flexión.
